## تحلیل خرابی خوردگی استوانه موتور دیزل دریایی در دوره انبارداری؛ ص ۵۹-۶۹

نوع مقاله: پژوهشی

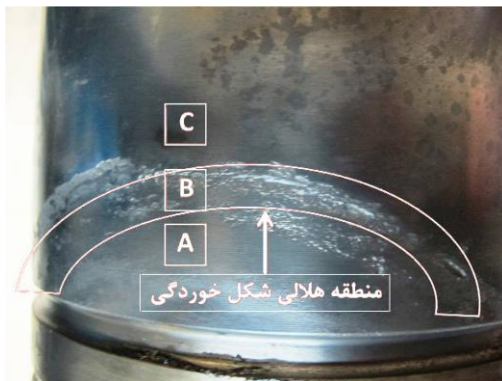
براساس بررسی‌های صورت گرفته سه نوع خوردگی در استوانه‌های سیلندر این نوع موتورهای دیزل دریایی مشاهده شد. نوع اول خوردگی بر طبق شکل شماره چهار در قسمت‌های انتهایی استوانه دیده می‌شد و منطقه‌ای هلالی شکل را ایجاد کرده بود.

شکل ۴- ایجاد منطقه هلالی شکل خورده شده در قسمت انتهایی استوانه موتور دیزل دریایی

قسمت انتهایی استوانه، درون مخلوطی از آب، روغن ضد خوردگی و ضد یخ بوده است. همچنین موتور به مدت سه سال به طور مستقیم در معرض هوا و در نتیجه رطوبت هوا قرار داشت. قرارگیری مستقیم در معرض رطوبت هوا و در پی آن تغییرات دما، موجب آن می شود که میعان رطوبت هوا اتفاق بیفتد که این میعان، می تواند موجب افزایش آب موجود در مخلوط نگهدارنده در انتهای سیلندر شود. از طرفی میعان رطوبت هوا، موجب وارد شدن آلودگی های موجود در هوا به درون مخلوط نگهدارنده نیز می شود. وجود مایعات در انتهای استوانه، موجب ایجاد سه منطقه در قسمت انتهایی سیلندر می شود که عبارتند از:

جهت جلوگیری از تکرار مجدد این نوع خوردگی در پشت استوانه، نیاز است که حتماً فرآیند صحیح و موردنیاز حفاظت موتور در دوره انبارداری، طبق دستورالعمل شرکت سازنده انجام پذیرد. کوتاهی در انجام درست حفاظت و انبارداری می‌تواند موجب خوردگی و از کار افتادگی موتور شود. دلیل اصلی خوردگی استوانه‌ها، تخلیه ناقص آب موتور و بستن مجاری آب می‌باشد که امکان تبخیر آب باقیمانده را گرفته بود. دو راهکار کلی برای جلوگیری از این خوردگی وجود دارد:

- ۱- مدار خنک‌کاری موتور توسط ترکیب آب و ضد یخ یا مواد محافظ خوردگی کاملاً پر شود تا فضایی برای تبخیر و تقطیر آب در زمان گرم و سرد شدن بلوک وجود نداشته باشد.
- یا اینکه مدار خنک‌کاری موتور کاملاً تخلیه شود و سپس ورودی و خروجی مدار خنک‌کاری باز باشد تا اندک آب باقیمانده در موتور هم تبخیر شود و از داخل بلوک خارج شود.

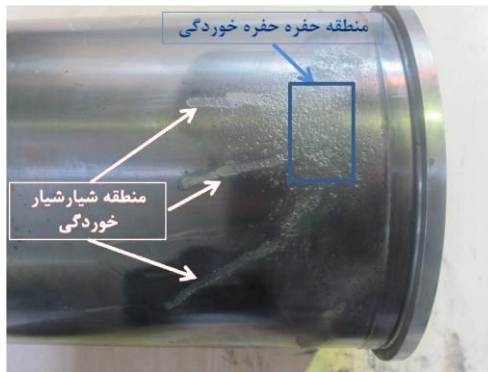
دو نوع دیگر خوردگی که در شکل شماره ۵ نمایش داده شده عمدتاً در قسمت هایی بالایی استوانه اتفاق افتاده بود که بخشی از این خوردگی حفره حفره و بخش دیگر از نوع شیارشیار بود.

شکل ۵ - مناطق خوردگی حفره حفره و شیارشیار در قسمت بالایی استوانه موتور دیزل دریایی

- منطقه ای که استوانه در مخلوط ایجاد شده بین سیالات ممانعت کننده از خوردگی، روغن و آب میعان شده قرار می گیرد (شکل شماره پنج- منطقه A).
- منطقه ای مرزی که فصل مشترک جایی است که استوانه درون مخلوط گفته شده و هوای بالای آن است (شکل شماره پنج- منطقه B).
- منطقه ای که دیگر استوانه در مخلوط ذکر شده وجود ندارد (شکل شماره پنج- منطقه C).

وجود این سه منطقه مهم ترین دلیل ایجاد خوردگی هلالی شکل در قسمت پایین استوانه می باشد که در شکل شماره پنج نیز این سه منطقه به وضوح قابل تشخیص است. همان گونه که در شکل شماره پنج دیده می شود، بیشترین میزان خوردگی در منطقه مرزی B مشاهده می شود. دلیل این امر تأثیر اکسیژن در خوردگی اتمسفری مربوطه می باشد. در منطقه A، اگرچه وجود مخلوط روغن

و آب، می‌تواند موجب ایجاد خوردگی شود، ولی خود این مخلوط، به عنوان لایه محافظتی عمل می‌کند که از تماس مستقیم اکسیژن با سطح استوانه در زیر آن، جلوگیری کرده و این امر از شدت خوردگی اتمسفری می‌کاهد. منطقه B یا هلالی شکل بیشترین میزان خوردگی را نشان می‌دهد. دلیل این امر آن است که علاوه بر این که عوامل مورد نیاز برای ایجاد یک سلول خوردگی (شامل الکترولیت: مخلوط آب و روغن، آند و کاتد: قسمت‌های مختلف خود استوانه، رسانش بین آند و کاتد: خود استوانه) فراهم می‌باشد، تماس مستقیم با اکسیژن هوا نیز وجود دارد که این امر می‌تواند موجب تسریع شدت خوردگی اتمسفری شود. در منطقه سوم یا منطقه C شکل شماره پنج که در آن هیچ قسمتی از استوانه درون روغن قرار ندارد، در برخی استوانه‌ها خوردگی مشاهده نشده و در برخی دیگر، خوردگی کمی به شکل حفره‌حفره ایجاد شده است. در استوانه‌هایی که خوردگی در این قسمت مشاهده نشده است، مهم‌ترین دلیل، عدم وجود الکترولیت به عنوان یکی از ارکان سلول خوردگی می‌باشد. در دیگر استوانه‌ها که خوردگی به صورت حفره‌حفره ایجاد شده است، الکترولیت، رطوبت میعان‌یافته در قسمت‌های مختلف سطح می‌باشد.

دومین و سومین شکل‌های خوردگی، شیارشیار و حفره‌حفره شدن می‌باشد. دلیل ایجاد این شکل در خوردگی، به فرآیند تبخیر و میعان آب به دلیل تغییرات دمایی محل نگهداری موتور مرتبط می‌باشد. همچنین میعان مستقیم رطوبت هوا نیز یکی دیگر از دلایل ایجاد خوردگی این مناطق می‌باشد. افزایش دمای محیط، موجب تبخیر آب داخل سیلندر شده و در پی آن میعان آب در قسمت‌های بالایی موتور در اثر کاهش دما و همچنین میعان مستقیم رطوبت هوا در قسمت بالایی موتور، موجب ایجاد قطرات آب شده که این قطرات نقش الکترولیت را در سلول خوردگی ایفا می‌کنند. وجود ناخالصی‌های سطحی، اختلاف در ترکیب شیمیایی، ناخالصی، تخلخل، مرزانه و غیره. باعث آندی شدن برخی قسمت‌ها نسبت به سایر قسمت‌های استوانه شده و رسانش بین آند و کاتد نیز توسط خود استوانه انجام می‌شود. تشکیل این سلول موجب ایجاد خوردگی در زیر این قطرات می‌شود. به دلیل مایل قرار گرفتن استوانه درون موتور، برخی از این قطرات به تدریج به سمت قسمت پایین استوانه سقوط می‌کنند که این امر موجب ایجاد خوردگی به صورت شیارشیار روی سطح استوانه می‌شود. قطراتی که به سمت پایین استوانه سقوط نمی‌کنند، موجب تشدید خوردگی در نقاطی می‌شوند که در آنجا قرار دارند و باعث حفره‌دار شدن سطح می‌شوند.
